Rapport

Timmerarbeten på klockstapel i Karleby, RAÄ 32, Leksbergs socken, Mariestads kommun.

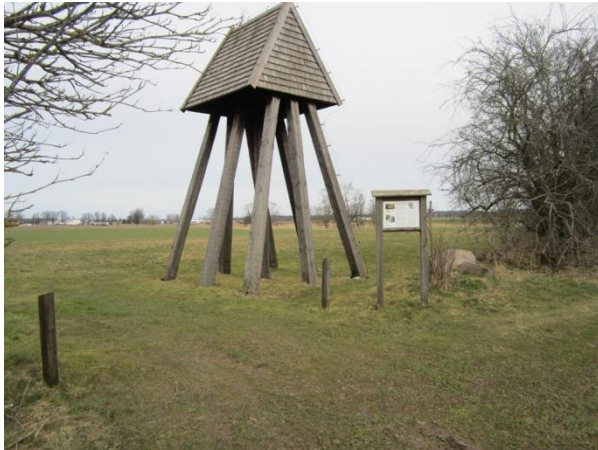
Bild 1. Klockstapelns innan åtgärd 25 mars 2015.

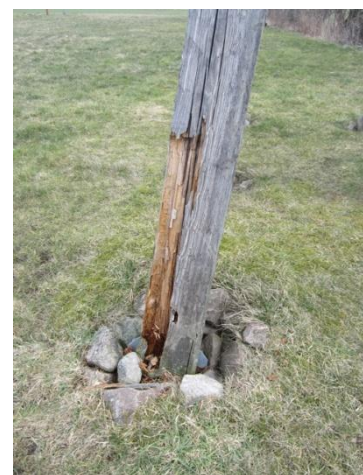
Bild 3. Märgsprickor och rötskada.

Regnvatten har via märgsprickor i virket givit upphov till röta, och de jordsatta delarna har utsatts för markfukt.

De övriga skadade benen rensågades från röta in till kärnan, och upp till ca 70 cm höjd. Därefter försågs de med dropplister av lärk och inkläddes med nya skydd av lärk, vilka närmast kan liknas vid "holkar". Dessa högs i överensstämmelse med de ursprungliga benen till 9x9 tum och spräcktes i två delar och urholkades. Genom att använda spräckning blev skarven i det närmaste osynlig. Delarna skruvades fast, vilket ger bättre möjligheter att syna virkets kondition i framtiden. De kompletterade delarna samt det renhuggna området har strukits med tjära/linolja in- och utvändigt.

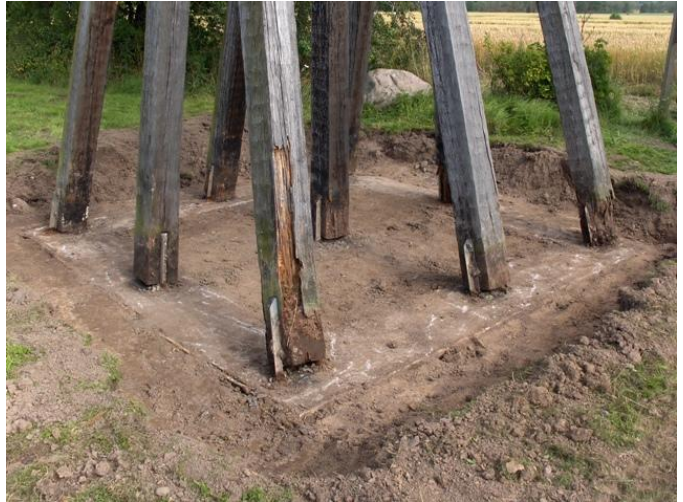
Arbetet påbörjades genom att medlemmar ur hembygdsföreningen grävde bort det övre jordlagret och frilade ramverket i betong som stolpändarna var fästade i via intakta galv. vinkeljärn. Hjärtstocken i mitten har ett eget fundament. Grävdjupet varierar mellan 40 och 55cm, och den frilagda ytan 5,3x5,3 m.

Bild 4. Fundamentet är frilagt.

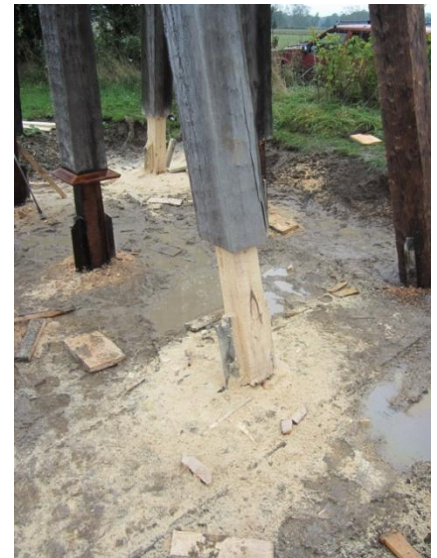
Klockstapelns stödben av furu har en ursprunglig dimension av 9x9 tum. På hörnbenen i NV och SV var rötskadorna så omfattande att endast kärnvirket återstod till en diameter av ca 4,5 tum. Här vidtog ett omfattande arbete att byta ut stora delar av de skadade benen med skarvning i höjd med kyrkklockan. De nya benen är av lärk med hög andel kärna.

Bild 5. Främre benet renhugget intill kärnviket. Hjärtstocken behandlad med trätjära.

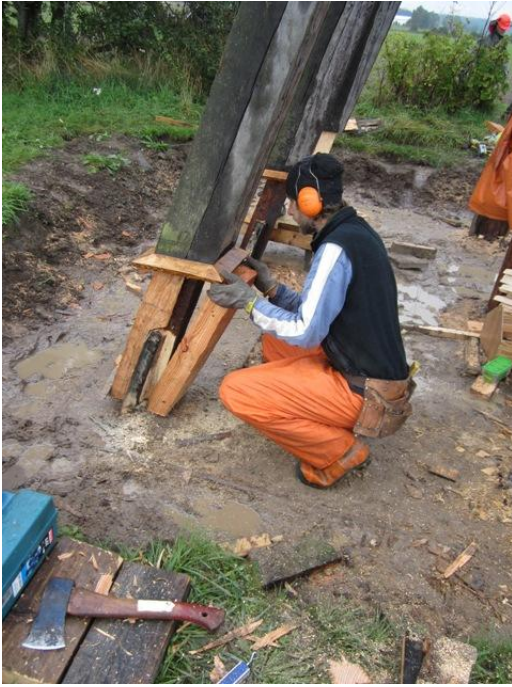
Bild 6. Holk tilpassas

Denna metod att byta ut rötskadat virke på klockstapelns stödben med specialhuggna holkar och dropplister fick under arbetets gång en egen benämning, "Karlebymetoden"

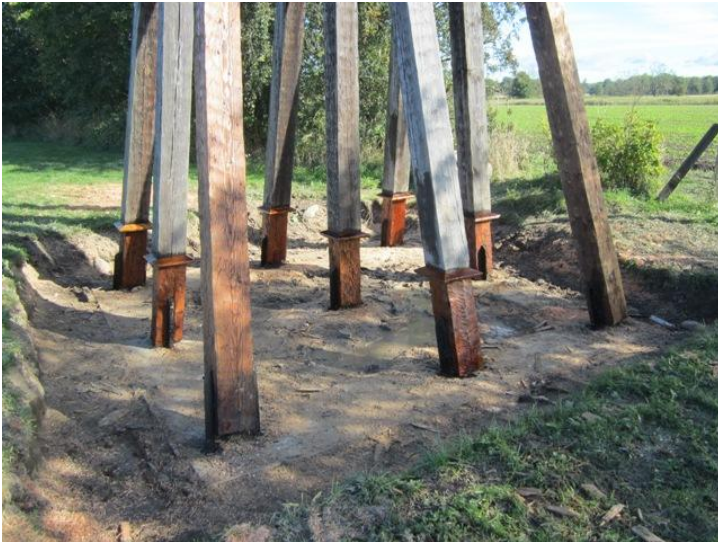
Bild.7. Två helt nya ben, sju holkar. Återstår påfyllnad av kullersten.

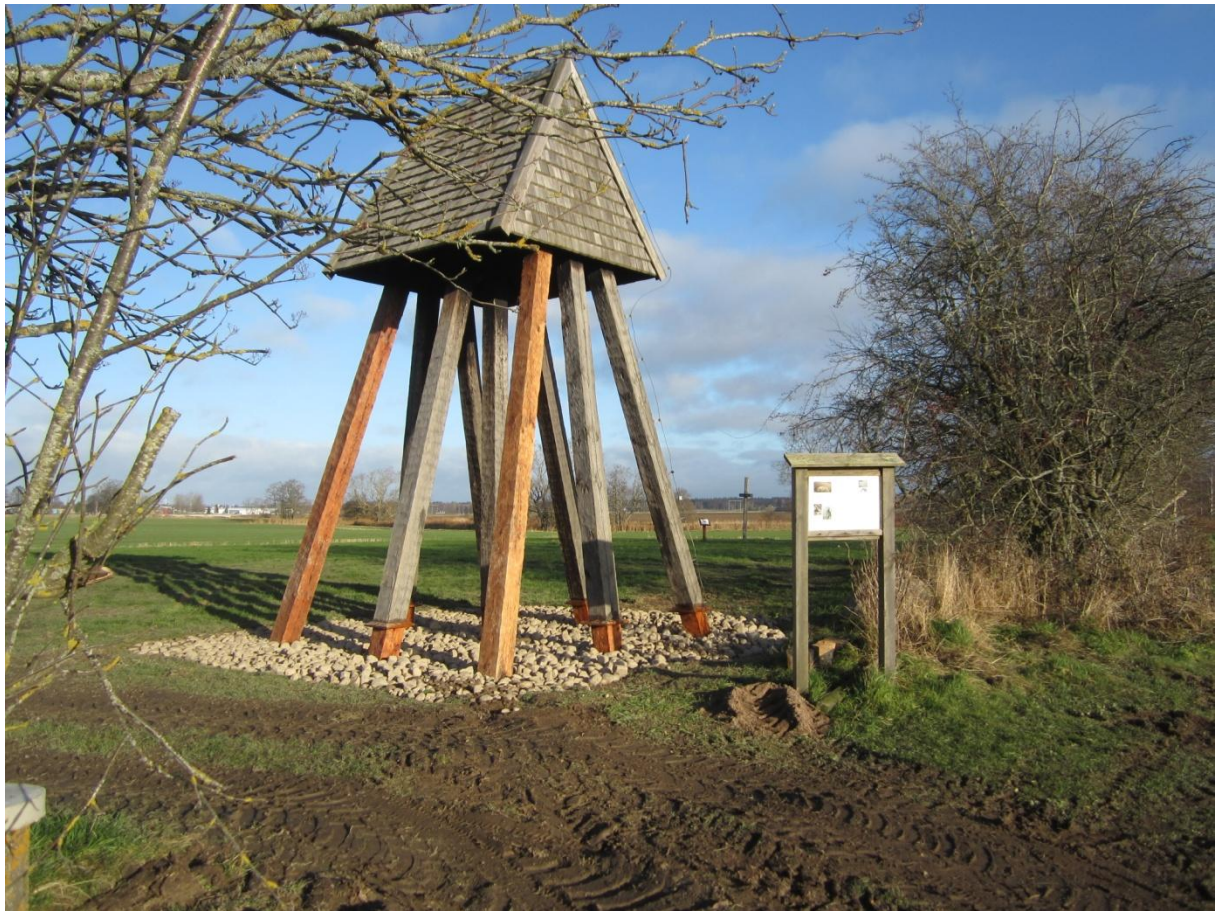
Bild.8.

24 ton handlagda kullersten, ger nu tillsammans med dräneringen möjlighet för luftcirkulation runt benen.

För att inför framtiden minska risken för markfukt gjordes också en översyn av dräneringen på platsen. Frånfall ordnades runt betongramen med dränering från både den centrala och den yttre delen och ett nytt dräneringsrör lades till den intilliggande brunnen.
